Nama Inspector : Zaenal Fanani  
 No. Telp : 082297507069  
 Tanggal Inspeksi : 11 Mei 2026  
 Jam Inspeksi : 10.00  
 Lokasi Inspeksi : Kedungwaringin, Kab. Bekasi

## AUTORF CAR INSPECTOR

#### FOTO-FOTO TEMUAN

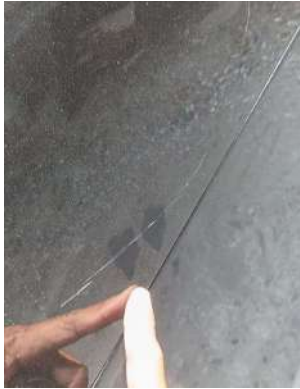
| No | ITEM | KONDISI | CATATAN |
|---|---|---|---|
| 6 | Fender Belakang Kanan | Δ | Cat ori. Ada baret tipis |

1. Fender belakang kanan ada baret tipis

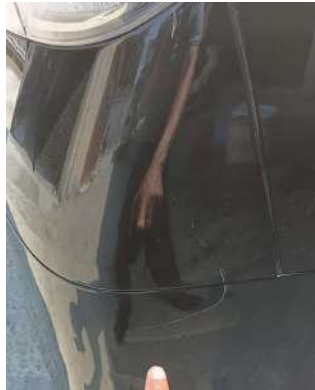
| No | ITEM | KONDISI | CATATAN |
|---|---|---|---|
| 13 | Bumper Belakang | Δ | Repaint. Ada baret |

2. Bumper belakang baret

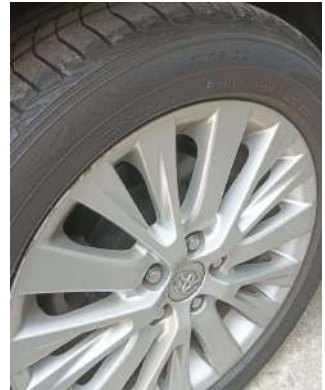
3. Velg belakang kanan baret minor

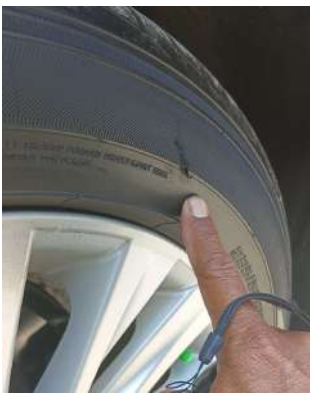
4. Ban belakang kiri ada gompal

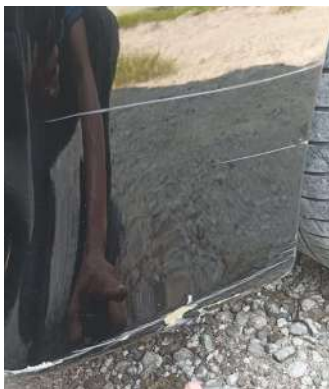
| No | ITEM | KONDISI | CATATAN |
|---|---|---|---|
| 1 | Bumper Depan | Δ | Repaint. Ada baret dan cat kelupas. Bracket bawah patah |

5. Bumper depan kiri baret cat kelupas

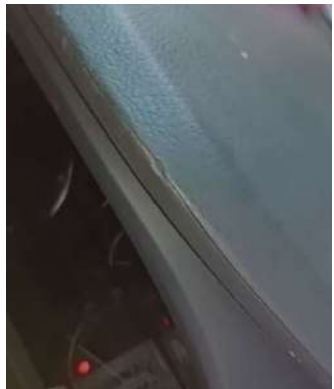
| No | ITEM | KONDISI | CATATAN |
|---|---|---|---|
| 58 | Dashboard (Retak, Goresan) | Δ | Retak-retak |

6. Body dashboard sedikit retak retak

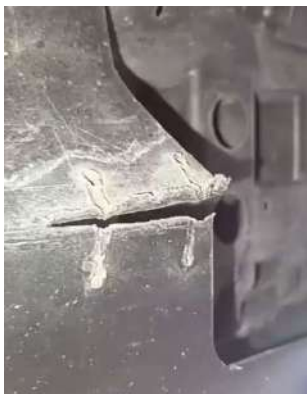
7. Bracket bawah bumper patah

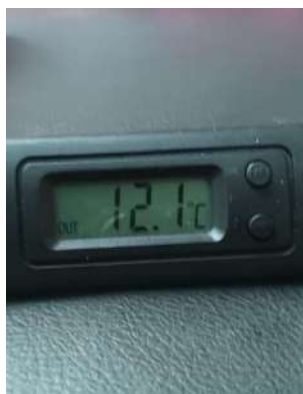
| No | ITEM | KONDISI | CATATAN |
|---|---|---|---|
| 102 | Suhu AC (STD <10°C) | Δ | Suhu 12.1°C |

8. Suhu AC sedikit diatas standard 10°C

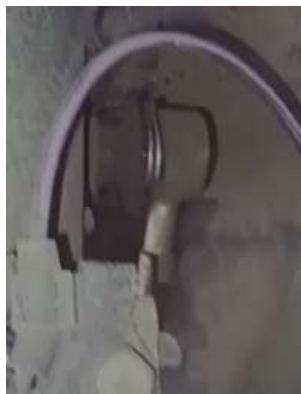
9. Kaki-kaki depan kiri link stabilizer aus

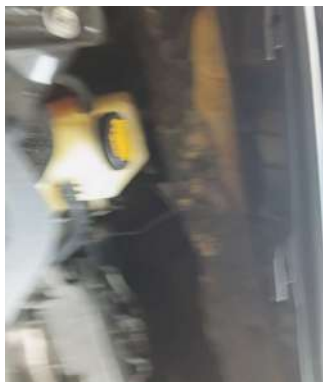
| No | ITEM | KONDISI | CATATAN |
|---|---|---|---|
| 89 | Peredam Mesin / Cover Mesin (Sobek, Lepas, Tidak Ada) | Δ | Kelupas |

10. Peredam panas cowl kelupas

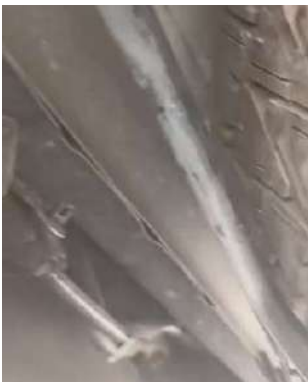
| No | ITEM | KONDISI | CATATAN |
|---|---|---|---|
| 56 | Crossmember Belakang | Δ | Nekuk sedikit |

11. Crossmember belakang nekuk sedikit
